# BELZONA REVESTE O EXTERIOR DE UMA BOMBA DE ÁCIDO

ID: 5766

Indústria: Mineração e pedreiras  
Inscrição: Bombas centrífugas  
Substrato: Aço inoxidável  
Produtos: \* Belzona 4311 (Magma CR-1),

Localização do cliente: Mina, Chile  
Data de aplicação: Outubro, 2006

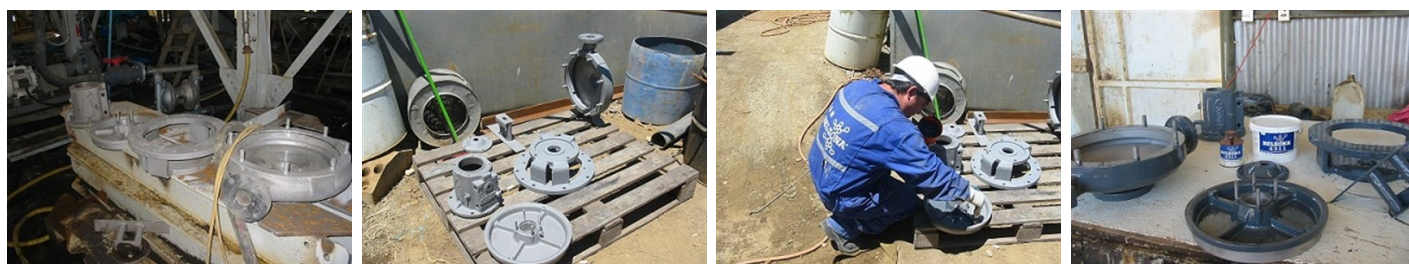
O ácido respingava na bomba, fazendo com que o equipamento fosse retirado de serviço, e a bomba não tinha a duração desejada pela mina.

- \* 1. Primeiro jateamento da bomba ,
- \* 2. Segundo jateamento, pronto para aplicar o revestimento ,
- \* 3. Aplicação de Belzona 4311 ,
- \* 4. Bomba revestida com Belzona 4311 ,

A bomba foi jateada ao metal branco para eliminar o ácido contido no substrato. Em seguida, foram aplicados dois revestimentos de Belzona 4311 na parte externa da bomba.
