# BELZONA REPARA A ADERÊNCIA DE UMA POLIA DE TRANSPORTADOR

ID: 5769

**Indústria:** *Mineração e pedreiras*  
**Inscrição:** *Maquinaria de Manuseio de Sólidos*  
**Substrato:** *Borracha*  
**Produtos:** *\* Belzona 1321 (Ceramic S-Metal) ,*  
*\* Belzona 9211 (Supergrip Aggregate) ,*

**Localização do cliente:** *Mina, Chile*  
**Data de aplicação:** *Agosto, 2005*

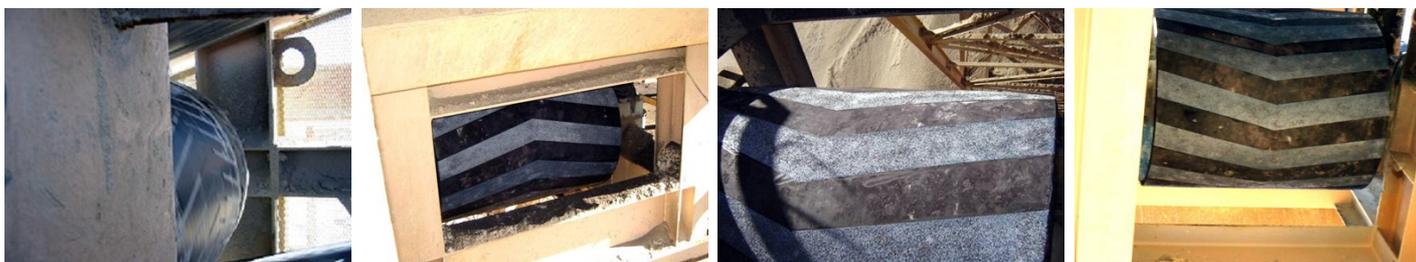
## Descrições da fotografia

*Devido a problemas de umidade, a correia transportadora deslizava e saía da polia, queimando o revestimento e causando perda de aderência.*

- \* 1. Polia danificada ,
- \* 2. Desenhos na polia, aplicando Belzona 1321 e Belzona 9211 ,
- \* 3. Revestimento da polia com Belzona 1321 e Belzona 9211 ,
- \* 4. Aplicação concluída ,

As áreas que receberiam a aplicação foram marcadas com um padrão em V. Para isso, usou-se um papel engomado e, em seguida, a superfície foi preparada para obter a maior aspereza possível para iniciar a aplicação dos produtos Belzona 1321 e Belzona 9211. A aplicação foi realizada de acordo com o Folheto SHM-12 do Sistema Belzona Know-How.

O problema de emergência foi resolvido sem parar a máquina para manutenção, conforme a solicitação da gerência. O reparo foi concluído em quatro horas, no máximo.
