BELZONA AMPLIA A VIDA ÚTIL DESTA CARÇA DE ROLAMENTO DE PIVÔ VERTICAL

ID: 5777

Carcaça de rolamento de pivô vertical em um equipamento pesado.

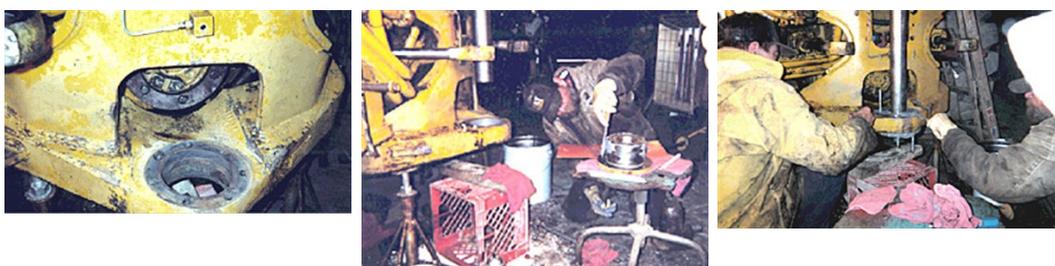
Descrições da fotografia

O desgaste normal acaba aumentando a carcaça e gera uma folga no pino de pivô do corpo durante o uso.

- * Dano evidente em torno do pino ,
- * Aplicação em andamento ,
- * Nova bucha alinhada e instalada ,

A aplicação foi realizada de acordo com o Folheto do Sistema Belzona Know-How MPT-7. Belzona 1111 foi aplicada à parte externa do rolamento e à carcaça. Em seguida, o rolamento foi prensado na carcaça e alinhado.
