# BELZONA REPARA MOINHO DE BOLAS DE CIMENTO

ID: 5778

Localização do cliente: Cimenteira, Egito  
Data de aplicação: Maio, 2001

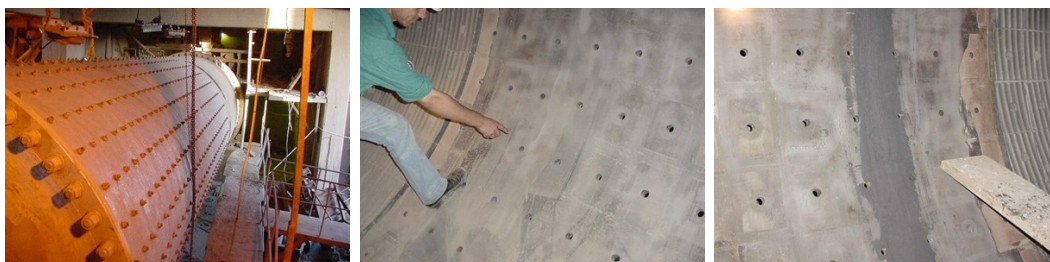
Houve desgaste na carcaça devido à quebra de placas do revestimento, o que provocou o impacto direto das bolas de moagem com o tambor.

- \* Visão geral do moinho de bolas ,
- \* Indicação do dano no tambor do moinho ,
- \* Aplicação de Belzona concluída. As placas de desgaste serão parafusadas sobre o reparo. ,

Belzona 1111 restaurou as dimensões originais utilizando um molde simples em uma fração de tempo e custo. A abordagem convencional para resolver este problema - a solda - não era viável devido ao grande porte e à dificuldade de usinagem.
