# REPARO DA FLANGE DO FUNIL DE CIMENTO COM BELZONA

Localização do cliente: Fábrica de Cimento, Usje, Macedônia

Data de aplicação: Agosto, 2004

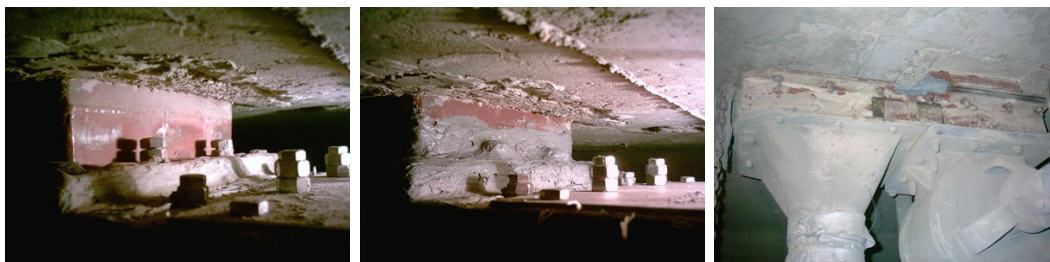
A falha da gaxeta de borracha permitia que o cimento caísse do funil quando esvaziados.

- \* Situação da aplicação ,
- \* Durante a aplicação de Belzona ,
- \* Aplicação concluída ,

Flange do funil de cimento.

A aplicação foi realizada de acordo com o Folheto do Sistema Belzona Know-How SOS-10b.

Este funil de grande porte estava cheio de cimento, por isso, não era possível desmontar a flange e trocar a gaxeta. Portanto, a solução Belzona para vedar a flange novamente no local era a única solução eficaz e econômica.
