BELZONA, ALTERNATIVA À SUBSTITUIÇÃO DE COTOVELOS DE TUBULAÇÃO

ID: 5784

Localização do cliente: Usina Elétrica a Carvão, Croácia
Data de aplicação: Março, 2007

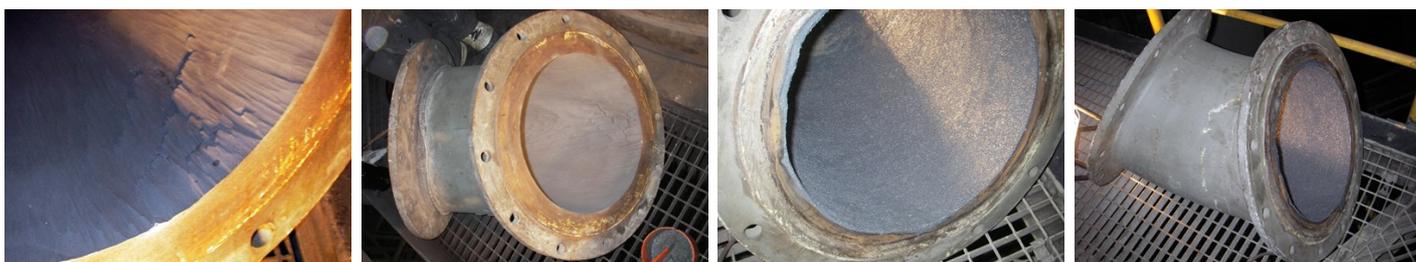
Descrições da fotografia

Dano grave por erosão aos revestimentos das curvas dos tubos devido ao ângulo e à força do impacto do pó contra a superfície interna do tubo.

- * Close-up do tubo danificado ,
- * Tubo danificado ,
- * Belzona 1812 aplicado ,
- * Aplicação concluída ,

A aplicação foi realizada de acordo com o Folheto do Sistema Belzona Know-How SHM-8.

Um teste inicial comprovou o custo benefício da aplicação para o cliente, durante um período de teste de 6 meses. O produto Belzona 1812 atuou como uma superfície de desgaste, com uma perda mínima de metal.
