MOENTE DO EIXO DO TRITURADOR DE PEDRAS REPARADO COM BELZONA

ID: 5789

Localização do cliente: *Indústria química, Bulgária*
Data de aplicação: *Julho, 2002*

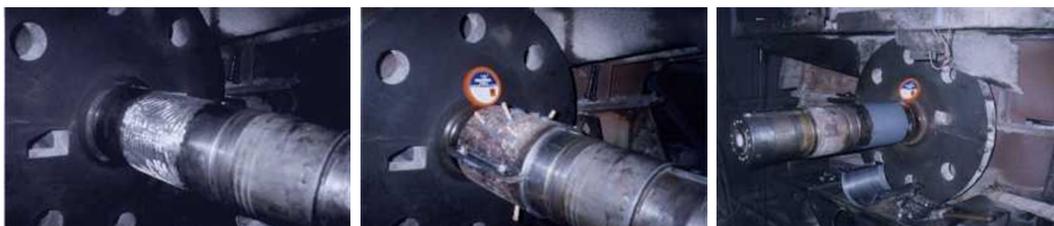
Descrições da fotografia

Eixo danificado por um rolamento engripado.

- * 1. Preparação da superfície do eixo ,
- * 2. Moldagem com braçadeira de tubo fabricada ,
- * 3. Vista do reparo com o molde removido ,

Eixo principal do triturador de pedra primário.

A aplicação foi realizada de acordo com o Folheto do Sistema Belzona Know-How Belzona MPT-2.
