# BELZONA RECONSTRÓI ALOJAMENTO DA BUCHA DE PÁ CARREGADEIRA

ID: 5792

Localização do cliente: Estabelecimento de reciclagem de metais, Missouri, EUA

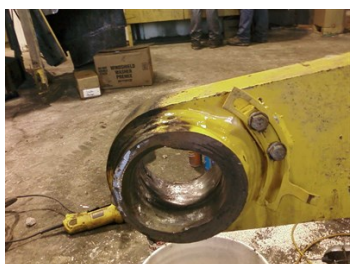
Desgaste nos alojamentos das buchas dos pinos. Para fazer a soldagem convencional, a carregadeira teria que ficar muito tempo fora de serviço.

- \* 1. Alojamento da bucha do pino danificada ,
- \* 2. Preparação da superfície concluída ,
- \* 3. Eixo provisório instalado para manter o alinhamento ,
- \* 4. Conclusão e pronto para operar ,
