# BELZONA PROTEGE TÚNEL CONTRA EROSIÓN

Ubicación del cliente: Central Hidroeléctrica, Honduras

Fecha de aplicación: Noviembre 2006

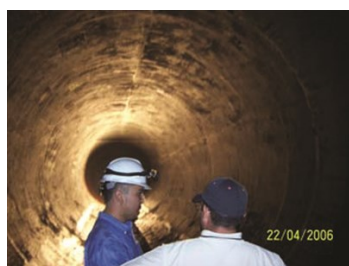
*El alto caudal ha dañado por erosión las paredes del túnel, soluciones con concreto convencional sin éxito en el pasado.*

- \* Vista general ,
- \* Aplicación de mortero ,
- \* Tunnel restaurado ,
- \* Aplicación Belzona 5811 ,
