BELZONA RECUPERA BOMBA DE LODO

ID: 5854

Localização do cliente: Empresa de Tratamento de Água, BA,
Brasil

Inscrição: Bombas centrífugas

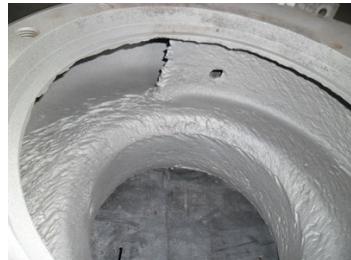
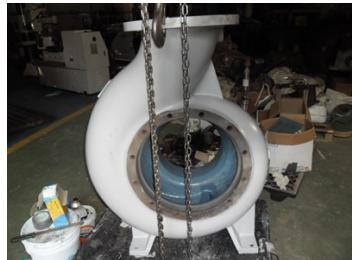
Perda de substrato ocasionado por ataque de corrosão biológica/química e erosão.

- * 1. Voluta desgastada ,
- * 2. Nivelamento com Belzona 1311 ,
- * 3. Revestimento com Belzona 1321 ,
- * 4. Voluta recuperada ,

Bomba centrífuga desgastada por corrosão microbiológica e erosão.

O equipamento foi apropriadamente descontaminado e realizada a preparação de superfície de acordo com o padrão Sa 2 1/2, com perfil de rugosidade 75 micrômetros. A aplicação foi realizada com base nos folhetos CEP-3 e CEP-5.
