RECUPERAÇÃO E REVESTIMENTO DE HÉLICE DE NAVIO COM BELZONA

ID: 5860

Localização do cliente: *Companhia Naval, BA, Brasil*
Data de aplicação: *Junho, 2015*

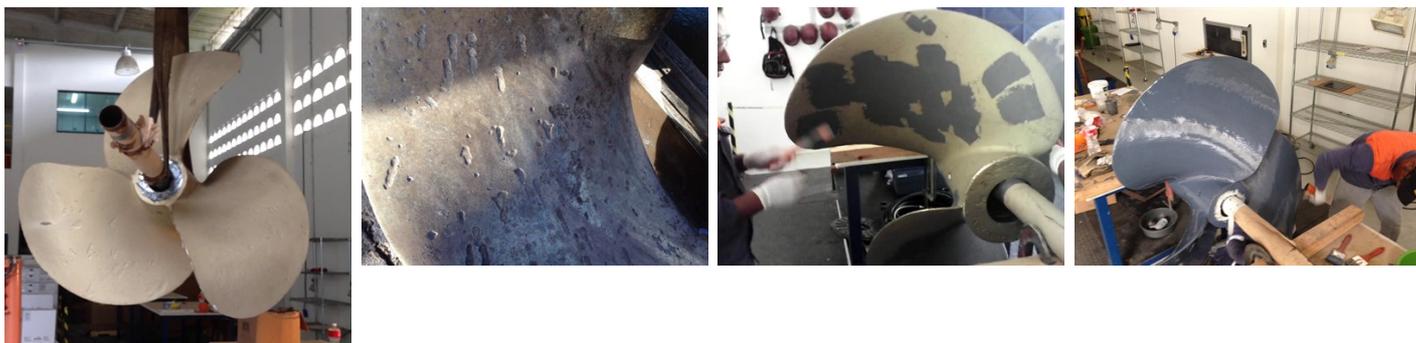
Descrições da fotografia

Presença de alvéolos em consequência de cavitação.

- * 1. Rotor em material de Bronze Naval ,
- * 2. Nivelamento dos alvéolos com Belzona ,
- * 3 - Aplicação de Belzona 1321 ,
- * 4 - Serviço concluído ,

Hélice do Navio Guaratuba com alvéolos, causados pela água salgada.

Foi realizado a preparação de superfície e descontaminação do sal residual. Em seguida, o nivelamento dos alvéolos foi realizado com Belzona 1311 e posteriormente revestido com Belzona 1321 com base nos procedimentos CEP-3 e CEP-5 do Sistema Belzona Know-How.
