# BELZONA PROTEGE CICLONE CONTRA ATAQUE QUÍMICO E ABRASIVO

ID: 5861

**Indústria:** *Papel de celulose*  
**Inscrição:** *Maquinaria de Manuseio de Sólidos*  
**Substrato:** *Aço Inox*  
**Produtos:** *\* Belzona 1812 (Ceramic Carbide FP) ,*  
*\* Belzona 1391 (Ceramic HT) ,*  
*\* Belzona 5811 (Immersion Grade) ,*

**Localização do cliente:** *Papeleira, Camaçari, BA, Brasil*  
**Data de aplicação:** *Dezembro, 2013*

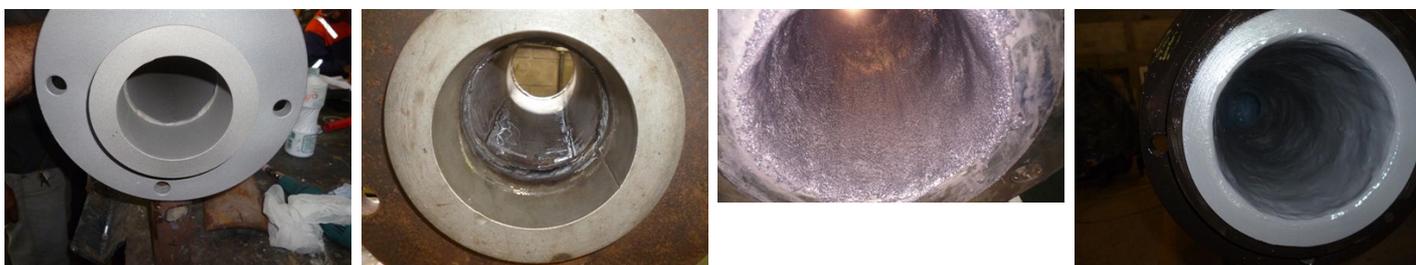
## Descrições da fotografia

*Ciclone apresentando desgaste chegando a furar, causando perda de produção. Necessidade de proteção contra ataque químico e abrasivo.*

- \* 1. Vista do ciclone c&ocirc;rnico ,
- \* 2. Prepara&ccedil;&atilde;o da superf&iacute;cie ,
- \* 3. Recupera&ccedil;&atilde;o com Belzona 1812 ,
- \* 4. Revestimento externo com Belzona 5811 e interno com Belzona 1391 ,

Ciclone cônico em contato com licor preto a temperatura de 70 graus Celsius.

Realizou-se a preparação da superfície conforme padrão SSPC SP2/SP3, equivalente ao padrão St2/St3, com ferramenta mecânica/manual (retífica). Após limpeza da superfície, aplicou-se Belzona 1812 para recuperar as áreas desgastadas com base no Folheto SHM-11 do Sistema Belzona Know-How. E em seguida, foi feito o revestimento com Belzona 1391 em uma única camada. Por fim, foi realizada pós-cura a 80°C e externamente foi aplicado Belzona 5811.
