BELZONA RECUPERA CAIXA DO EVAPORADOR

ID: 5867

Localização do cliente: *Mina de Potássio, SE, Brasil*

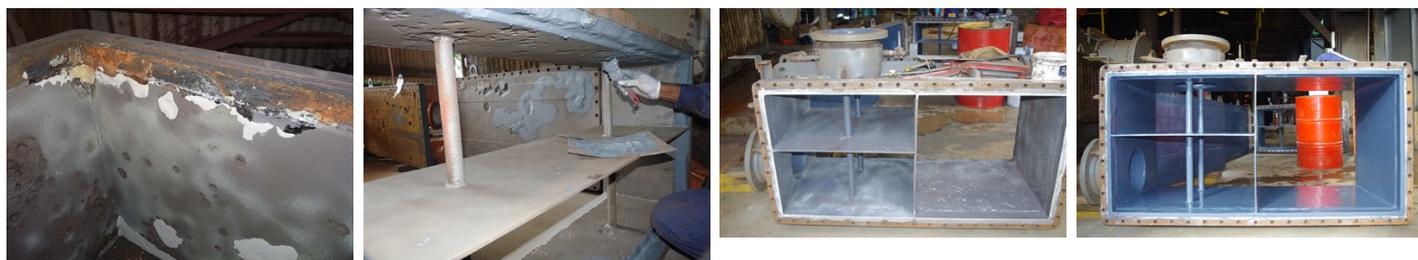
Descrições da fotografia

Corrosão severa, ocasionada por ataque da água de refrigeração contaminada com potássio.

- * 1. Caixa antes do tratamento ,
- * 2. Caixa pós-preparação de superfície ,
- * 3. Preenchimento dos alvéolos ,
- * 4. Serviço concluído com Belzona 1321 ,

Caixa de entrada do evaporador em contato com água de refrigeração a temperatura de 16 graus Celsius.

A caixa foi descontaminada com hidrojato UAP, e em seguida, jato abrasivo foi realizado para atingir o padrão Sa2 1/2. O alojamento da junta foi reconstituído por moldagem e os alvéolos preenchidos com Belzona 1121. Em seguida, o revestimento foi realizado com Belzona 1321 de acordo com os Folhetos HEX-2 e HEX-4 do Sistema Belzona Know-How.
