# BELZONA OFERECE IMPERMEABILIZAÇÃO EM TETO DE SILO

ID: 5868

Localização do cliente: Cervejaria, SE, Brasil

Data de aplicação: Janeiro, 2014

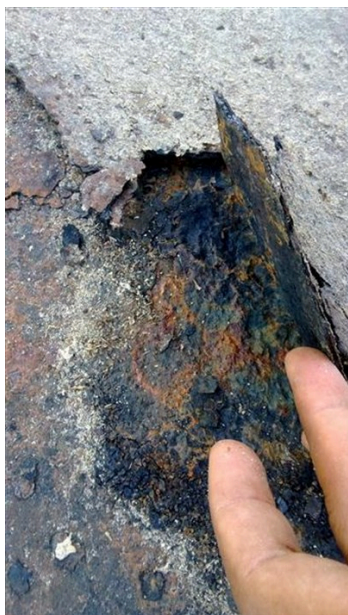
Corrosão e furos no teto do silo de bagaço de cevada, impossibilitando a utilização. O silo estava segregado em função deste problema.

- \* 1. Teto do silo danificado ,
- \* 2. Degradação do teto ,
- \* 3. Aplicação de Belzona 5831 ,
- \* 4. Situação após 1 ano ,

Em função da deterioração do substrato do teto do silo, a preparação de superfície foi realizada de acordo com o padrão St3/St2. Em seguida, os furos foram fechados com Belzona 1121 e Belzona 9341, revestidos com Belzona 5831 e por último, a superfície foi impermeabilizada com Belzona 3111. A aplicação foi realizada com base no Folheto TCC-4 do Sistema Belzona Know-How.
