# BELZONA RECUPERA CÂMARA DE ÓLEO DE BOMBA DE ESGOTO

ID: 5874

Inscrição: Bombas centrífugas

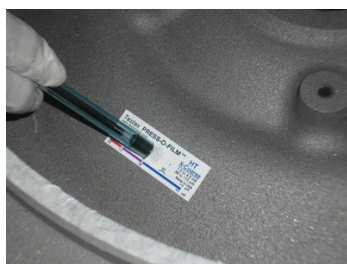
Câmara de óleo com desgaste por abrasão em função do esgoto, onde há uma associação de corrosão microbiológica e abrasão severa.

- \* 1. Câmara de óleo, lado do esgoto. ,
- \* 2. Medição da qualidade do jato abrasivo ,
- \* 3. Reconstrução com Belzona 1812 ,
- \* 4. Serviço concluído com Belzona 1321 ,

Foi realizada a descontaminação com hidrojateamento UAP (30.000 psi), jato abrasivo de acordo com o padrão Sa 2 1/2. A reconstrução foi feita com Belzona 1812 e em seguida, revestido com Belzona 1321 de acordo com os Folhetos CEP-3 e CEP-5 do Sistema Belzona Know-How.
