# BELZONA FORNECE REFORÇO EM FUNDO DE TANQUE

ID: 5881

Indústria: Gás de petróleo  
Inscrição: Tanques e Áreas de Contenção Química  
Substrato: Aço Carbono  
Produtos: \* Belzona 1121 (Super XL-Metal) ,

Localização do cliente: Óleo e Gás, Salvador, BA  
Data de aplicação: Julho, 2010

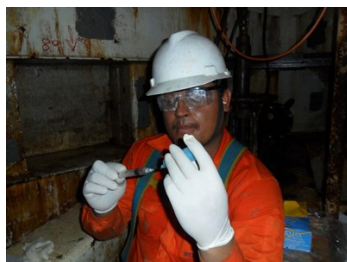
- \* 1. Área hidrojetada ,
- \* 2. Medição de salinidade ,
- \* 3. Fixação de chapas ,
- \* 4. Serviço finalizado ,

Foi realizada descontaminação com hidrojetamento de UAP (Ultra Alta Pressão 40.000 psi). Após medição de salinidade foi efetuado o jato abrasivo conforme NACE 2 padrão Sa 2 1/2. Em função da necessidade de reforço mecânico e geometria irregular, foram feitos recortes de chapa de aço carbono de 1/4" que foram fixados com Belzona 1121. O procedimento foi realizado com base no Folheto TCC-1 do Sistema Belzona Know-How.
