BELZONA RECUPERA E PROTEGE ROTOR ABERTO DE LAMA

ID: 5882

Localização do cliente: Companhia de Saneamento, Salvador, BA

Inscrição: Bombas centrífugas

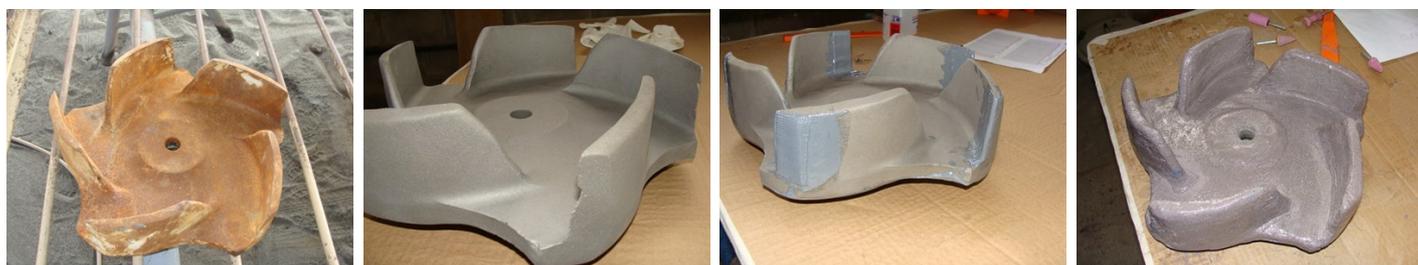
Descrições da fotografia

Desgaste por abrasão, reduzindo a campanha dos rotores e eficiência do equipamento.

- * 1. Rotor com severo desgaste ,
- * 2. Superfície preparada ,
- * 2. Reconstituiu-se das extremidades com Belzona 1311 ,
- * 3. Aplicação da Belzona 1812 ,
- * ,

Rotor aberto de bomba de lama.

O preparo da superfície foi realizado com jato abrasivo de acordo com Nace 2, padrão Sa 2 1/2. A perda do substrato foi recuperada com Belzona 1311 associado com Belzona 9341 e revestido com Belzona 1812. O procedimento foi realizado conforme os Folhetos CEP-3 e CEP-5 do Sistema Belzona Know-How.

O rotor possuía vida útil de 3 meses e após a recuperação com Belzona possibilitou um aumento de campanha superior em 3 meses. Atendendo a expectativa do cliente.
