# Revestimento de Isolador Elétrico

ID: 5888

Localização do cliente: *Papeleira, Camaçari, BA*  
Data de aplicação: *Agosto, 2015*

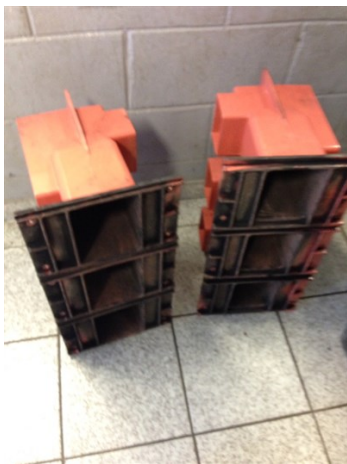
*Após curto circuito, houve perda de material e a necessidade de aumentar a rigidez dielétrica do involucro, para manter um isolamento elétrico seguro.*

- \* 1 - Caixa pôcurto circuito ,
- \* 2 - Jato abrasivo ,
- \* 3 - Segunda camada de Belzona 5811 ,
- \* 4 - Servi&ccedil;o conclu&iacute;do ,

Foi realizado um jato abrasivo para retirada das partes queimadas pelo curto circuito, em seguida feito o revestimento com Belzona 5811, produto com excelente rigidez dielétrica, na ordem de 8.400 V/mm.
