# BELZONA ELIMINA VAZAMENTO EM LINHA DE ETILENO

ID: 5890

Localização do cliente: Petroquímica, Camaçari, BA  
Data de aplicação: Maio, 2015

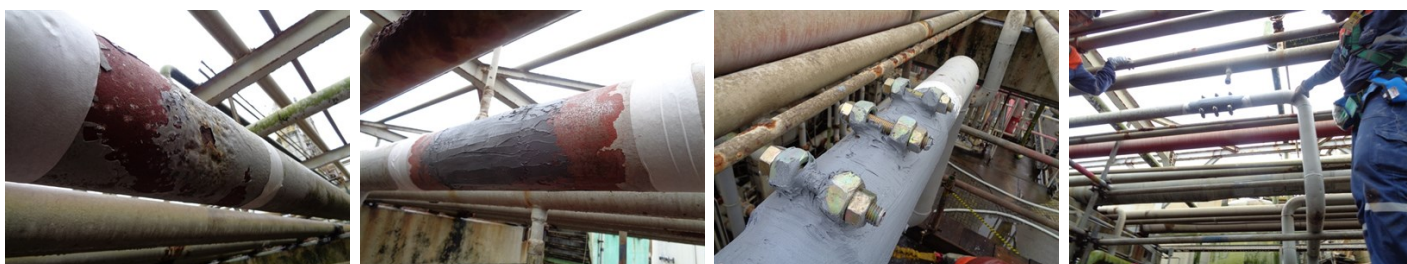
## Descrições da fotografia

Linha com processo de corrosão externa acelerada com poros vazando para atmosfera.

- \* 1 - Área afetada ,
- \* 2 - Superfície preparada e com aplicação de Belzona 1212 ,
- \* 3 - Calha bipartida aderida ,
- \* 4 - Serviço concluído ,

A preparação de superfície St3/St2 foi realizada e fixada a calha bipartida com Belzona 1212 e em seguida, selada toda a extremidade com Belzona 1111. O procedimento foi realizado de acordo com o Folheto VPF-11 do Sistema Belzona Know-How.
