# ELIMINAÇÃO DE VAZAMENTO EM DIGESTOR COM BELZONA

Indústria: *Papel de celulose*  
Inscrição: *Válvulas, Tubos e Conexões*  
Substrato: *Aço Carbono*  
Produtos: *\* Belzona 1111 (Super Metal) ,*  
*\* Belzona 1391 (Ceramic HT) ,*  
*\* Belzona 9341 (Reinforcement Sheet) ,*  
*\* Belzona 9111 (Cleaner/Degreaser) ,*

Localização do cliente: *Papeleira, Camaçari, Bahia*  
Data de aplicação: *Novembro 2011*

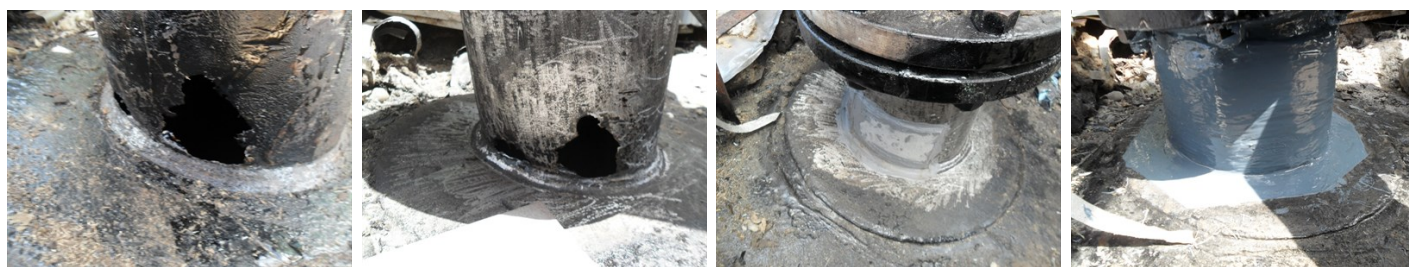
*Corrosão química no cordão de solda de tomada de 8".*

- \* 1 - Tubulação furada ,
- \* 2 - Preparação de superfície ,
- \* 3 - Fixação da chapa ,
- \* 4 - Serviço concluído com Belzona 1391 ,

Linha do vento do topo do digestor contendo licor preto com temperatura de 90 graus celsius.

Foi realizada limpeza com Belzona 9111, em seguida realizada a preparação da superfície padrão St3/St2. Posteriormente foi fixada a chapa metálica com Belzona 1111 e enclausurada com Belzona 1391 e Belzona 9341. O procedimento foi realizado de acordo com o Folheto VPF-11 do Sistema Belzona Know-How.
