BELZONA ELIMINA VAZAMENTO EM TANQUE DE ÁGUA DESMINERALIZADA

ID: 5899

Indústria: *Papel de celulose*
Inscrição: *Válvulas, Tubos e Conexões*
Substrato: *Aço Carbono*
Produtos: ** Belzona 1221 (Super E-Metal) ,*
** Belzona 1111 (Super Metal) ,*

Localização do cliente: *Papeleira, Camaçari, Bahia*
Data de aplicação: *Fevereiro 2015*

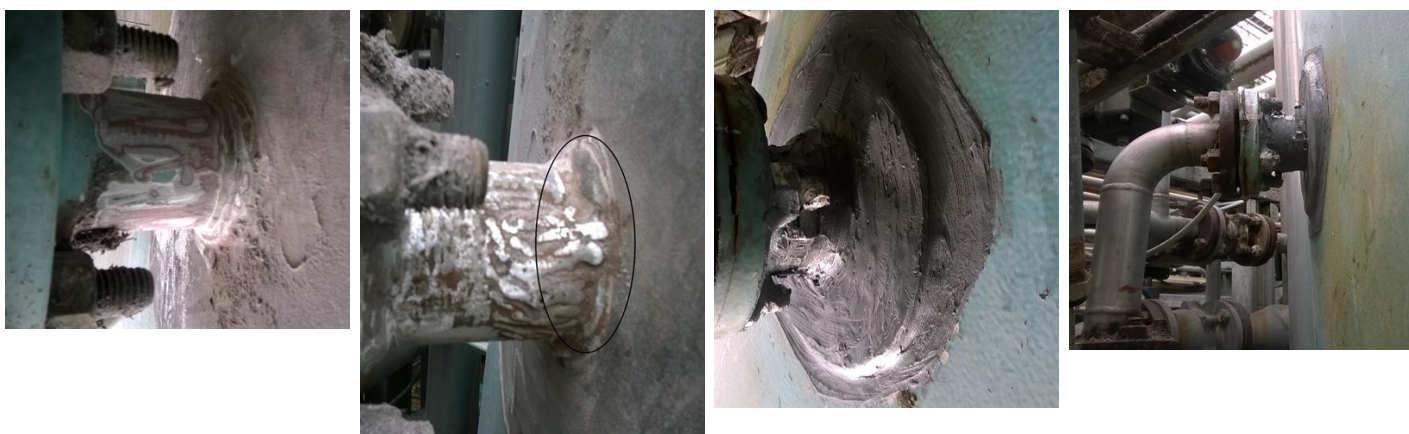
Descrições da fotografia

Porosidade no cordão de solda, apresentando vazamento.

- * 1 - Tomada saída vertical ,
- * 2 - Preparação de superfície ,
- * 3 - Fixação da chapa com Belzona 1221/Aplicação Seca ,
- * 4 - Finalização com Belzona 1111 ,

Tomada de alimentação em tanque de água desmineralizada com temperatura 30 graus.

Foi realizada a preparação de superfície padrão St3/St2, fixada a calha bi-partida com Belzona 1221 e reforçado com Belzona 1111. Procedimento foi realizado conforme o Folheto VPF-11 do Sistema Belzona Know-How.
