# BELZONA ELIMINA VAZAMENTO EM TANQUE DE ÁGUA DESMINERALIZADA

Indústria: Papel de celulose  
Inscrição: Válvulas, Tubos e Conexões  
Substrato: Aço Carbono  
Produtos: \* Belzona 1221 (Super E-Metal),  
\* Belzona 1111 (Super Metal),

Localização do cliente: Papeleira, Camaçari, Bahia  
Data de aplicação: Fevereiro 2015

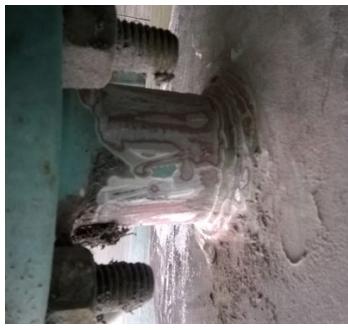
Porosidade no cordão de solda, apresentando vazamento.

- \* 1 - Tomada sa&iacute;da vertical ,
- \* 2 - Prepara&ccedil;&tilde;o de superf&iacute;cie ,
- \* 3 - Fixa&ccedil;&tilde;o da chapa com Belzona 1221/Aplica&ccedil;&tilde;o Seca ,
- \* 4 - Finaliza&ccedil;&tilde;o com Belzona 1111 ,
