# BELZONA ELIMINA VAZAMENTO EM LINHA DE INCÊNDIO

ID: 5900

Indústria: *Papel de celulose*

Inscrição: *Válvulas, Tubos e Conexões*

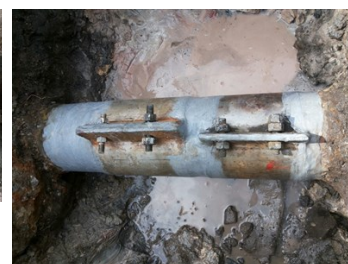
## Descrições da fotografia

*Furo em dois pontos de trecho enterrado (ferro fundido com revestimento de concreto).*

- \* 1 - Tentativa de selagem com borracha ,
- \* 2 - Tubulação com os furos ,
- \* 3 - Aplicação da Belzona 1291 ,
- \* 4 - Fixação das calhas bipartidas com Belzona 1111 ,

Realizada a preparação de superfície conforme padrão St3/St2. Nos furos foi aplicado Belzona 1291, em seguida Belzona 1221 com Belzona 9341. A necessidade de retorno imediato a operação foi instalado calha bipartida flangeada com Belzona 1111. O procedimento foi realizado com base no Folheto VPF-11 do Sistema Belzona Know-How.
