# 天然ガス施設におけるフランジ腐食対策

業界: 石油・ガス  
申し込み: ガasket、シール、シム  
基板: 炭素鋼  
製品: \* Belzona 3411 (Flange Encapsulating Membrane) ,  
\* Belzona 8411 (Releasing & Corrosion Inhibitor) ,  
\* Belzona 9311 (Reinforcement Sheet) ,

顧客の場所: 中国南東部のガス浄化プラント  
出願日: 2014年11月

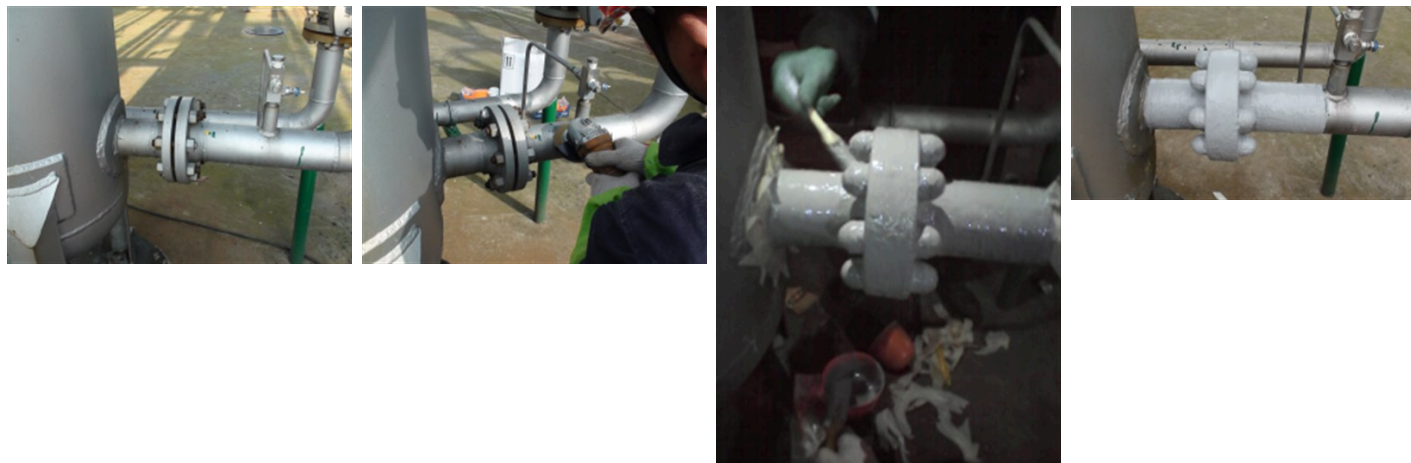
## 写真の説明

フランジ周囲、ボルト部分、溶接部の腐食

- \* 1. 腐食したフランジ ,
- \* 2. 下地処理 ,
- \* 3. Belzona 3411をハケで塗布 ,
- \* 4. 施工完了後 ,

施工手引書GSS-11 に基づいた施工が行われました。

3411による被覆システムはフランジ、締め具、周囲の管材に優れた防食効果を付与します。また着脱式のため再シールするだけで再生可能な特性から、後の点検作業時に問題とならないことも大きなメリットとなります。この革新的なソリューションはユーザーからもたいへん好評でした。
