# ベルゾナによるライザー柱材の保護

ID: 5947

顧客の場所: 英国、北海の採油プラットフォーム  
出願日: 2015年7月

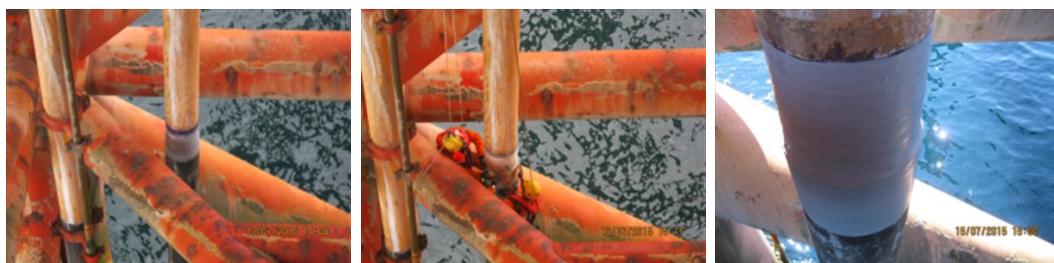
## 写真の説明

- \* 1. 下地処理後 ,
- \* 2. Belzona 3411の1層目の塗布 ,
- \* 3. 施工完了後 ,

元々使用されていたネオプレンゴムシートは、上端が平面であったため水が溜まりやすく、それが原因で母材金属との隙間で著しい腐食が発生していました。

一部変更した施工手引書SOS-21に基づいた施工が行われました。まずネオプレンゴムの劣化部分を切除した後、母材に応じた下地処理を施します。処理後、金属面にはBelzona 1321を塗布し、その表面にBelzona 9231を付着させることでアンカーパターンを確保し、上塗りされるBelzona 3411を接着可能にします。ゴム製の被着面にはBelzona 3911でコンディショニングを施し、Belzona 3411を接着可能にします。金属部とゴム部の境目を覆い保護する役割のBelzona 3411を全面に塗布しますが、この際に境目にはテープを貼ることで可動範囲を広げ追従性を高めています。
