Устранение протечки на маслонаполненном оборудовании

ID: 5970

Промышленность:
Power

Заявление: VPF-Valves, Pipes and
Fittings

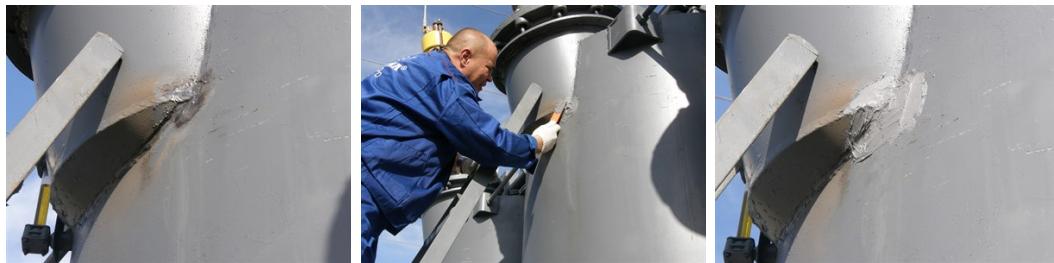
Описание фотографий

* 1. Общий вид протекающей емкости. 2. Поверхность нанесения материала. 3. Ремонт завершен. ,

В процессе эксплуатации, в результате воздействия агрессивной среды произошло сквозное корродирование стенки трансформатора. Возникла течь масла, что привело к потере трансформаторного масла, причинение вреда окружающей среды и как следствие штрафным санкциям от контролирующих органов.

Рекомендации и методические указания BELZONA по устранению течей на маслонаполненном оборудовании.

Применение материалов и технологии Бельзона позволило избежать дорогостоящего ремонта и долговременного простоя оборудования.
