BANDAGEM EM LINHAS DIVERSAS COM TECNOLOGIA BELZONA

ID: 6192

Inscrição: Válvulas, Tubos e Conexões

Data de aplicação: Março, 2011

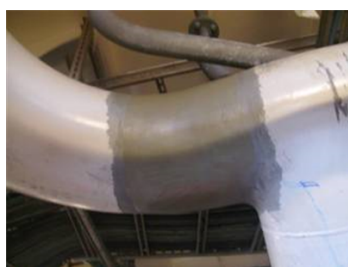
Linhas apresentando perda de espessura devido ao processo de corrosão ocasionado pelo fluido de processo sendo necessária intervenção rápida e efetiva. Fluido: Petróleo e óleo cru. Temperatura de operação: Menor que 50°C. Pressão: Máxima de 10.0 kgf/cm².

- * Visão geral da plataforma ,
- * Superfície preparada ,
- * Bandagem realizada com Belzona 1111 ,
- * Visão aproximada da bandagem ,

Após descontaminação e limpeza da superfície recomendadas, a superfície foi preparada com lixa manual conforme padrão SSPC SP2/SP3 (=St2/St3). Após esta etapa, aplicou-se Belzona 1111 e Belzona 9341 encapsulando os trechos que apresentavam perda de espessura.

Para esta situação, a tecnologia a "frio" se apresentou como solução que não envolve trabalho a quente, não havendo riscos, nem parada operacional. O reforço foi realizado com polímero metálico através da técnica de bandagem.
