# Belzona Garde les Éoliennes Étanches

Localisation du client: Parc éolien, Teesside, Royaume-Uni

Date de la demande: Septembre 2014

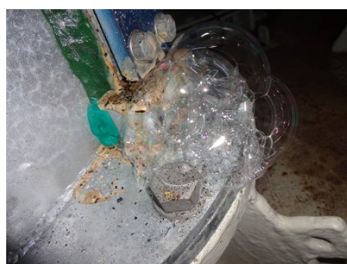
Bon nombre des brides n'étaient pas étanches aux gaz. Les changements de marée ont conduit à des suintements de gaz dangereux de la bride et dans la chambre. Un enduit temporaire avait été appliqué, mais ne pouvait pas sceller efficacement les fuites et une solution permanente était nécessaire.

\* 1. Vue du parc éolien 2. Bride fuyante 3. Deuxième bride fuyante 4. Solution Belzona appliquée ,

Belzona, la division d'applicateurs de Belzona, Royaume-Uni, a été désigné pour effectuer les réparations conformément avec la procédure Belzona VPF-11. Après avoir retiré les réparations temporaires et préparé les surfaces, Belzona 1161 a été utilisé pour envelopper le joint et sceller les écrous et les boulons à l'aide de bouchons remplis de produit. Deux couches de Belzona 5831 ont été appliquées sur les sommets et le fond de la bride pour assurer une protection durable et éliminer tout risque de fuite.
