# Belzona protège une vis sans fin contre l'abrasion

Localisation du client: Centrale biomasse, France

Application: Machines de manutention de solides

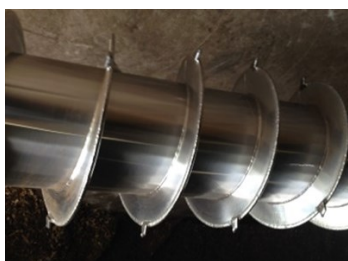
## Descriptions des photographies

Abrasion des soudures. Rechargement par soudure de cette vis tous les 12 mois. Durée de vie : 5ans

\* 1. Vis sans fin sablée; 2. Application de carreaux de céramique sur Belzona 1311 3. Application finie ,

La surface a été sablée puis une couche de Belzona 1311 a été appliquée. Des carreaux de céramique ont ensuite été mis en place puis recouvert de Belzona 1311. La surface a ensuite été poncée puis Belzona 1341 a été appliqué en 2 couches.

Visite après 12 mois : aucune abrasion visible ou de décollement des carreaux
