# Защита шламового насоса

ID: 7635

Центробежный насос в системе очистки бурового раствора.

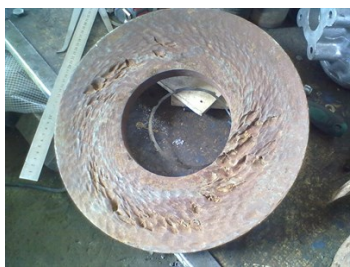
Абразивный износ деталей импортного насоса из высокопрочного чугуна. После 800 часов эксплуатации детали проточной части насоса имели критический износ. Традиционные методы ремонта не дали желаемого результата.

\* 1. Вид детали, приготовленной для ремонта. 2. Детали насоса после абразивно-струйной обработки. 3. Крышка сальника с нанесенным покрытием Belzona 9811. 4. Насос, вскрытый после испытаний в течении 1000 часов, износ покрытия отсутствует. ,

Работа проведена в соответствии с технологией SHM-14. После механической обработки и абразивно-струйной очистки на поверхность деталей (сальниковая крышка и бронедиск) уложены маты Belzona 9811. Крепление матов к подложке и затирка межплиточных швов выполнена материалом Belzona 1321.

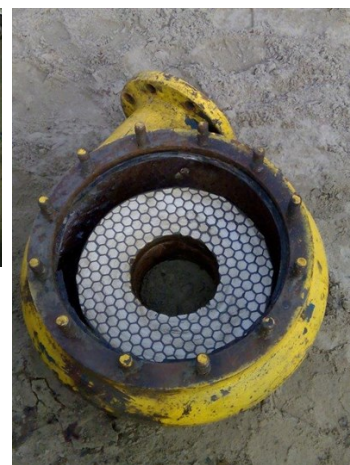
Испытания насоса с восстановленными деталями показали, что их ресурс превосходит срок службы оригинальных деталей не менее чем в два раза. Заказчик применяет эту технологию ремонта в качестве основной.
