Ремонт корпуса шаровых мельниц

ID: 7713

Заявление: SHM-Solids Handling
Machinery

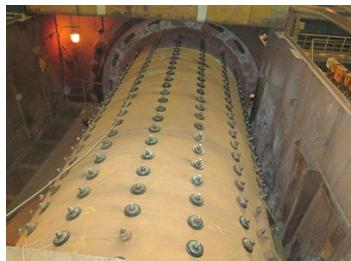
Деформация поверхности, образование трещин и коррозионное повреждение внутренней поверхности корпуса шаровых мельниц из-за попадания щелочного раствора с температурой 80 градусов под клиновую футеровку.

Шаровая мельница, вид
снаружи

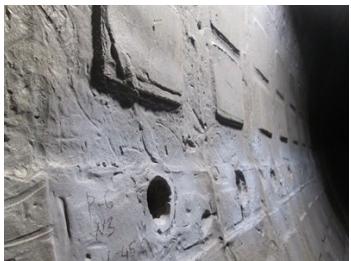
Шаровая мельница,
вид изнутри

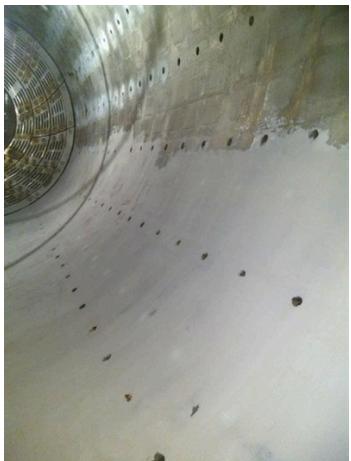
Отремонтированный
корпус

Ремонт выполнен в соответствии с технологической картой SHM-7

Применение данного технологического решения позволяет обеспечить плотную посадку клиновой футеровки внутри корпуса мельницы, предотвращающую повреждение корпуса. Швы между соседними плитами клиновой футеровки также были заполнены материалом Belzona 4111 для предотвращения химического воздействия на корпус мельницы из-за попадания горячего щелочного раствора под клиновую футеровку. С 2015 по апрель 2018г. выполнен ремонт 5 шаровых мельниц.

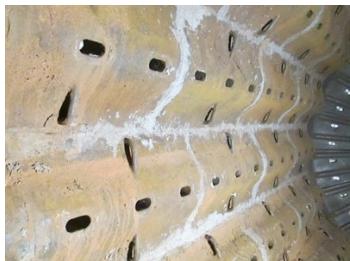
Затирка шов клиновой
футеровки
