# Восстановление геометрии и защита центробежного насоса

ID: 7718

Заявление: *CEP-Centrifugal Pumps*

Местоположение *Россия, химический завод*

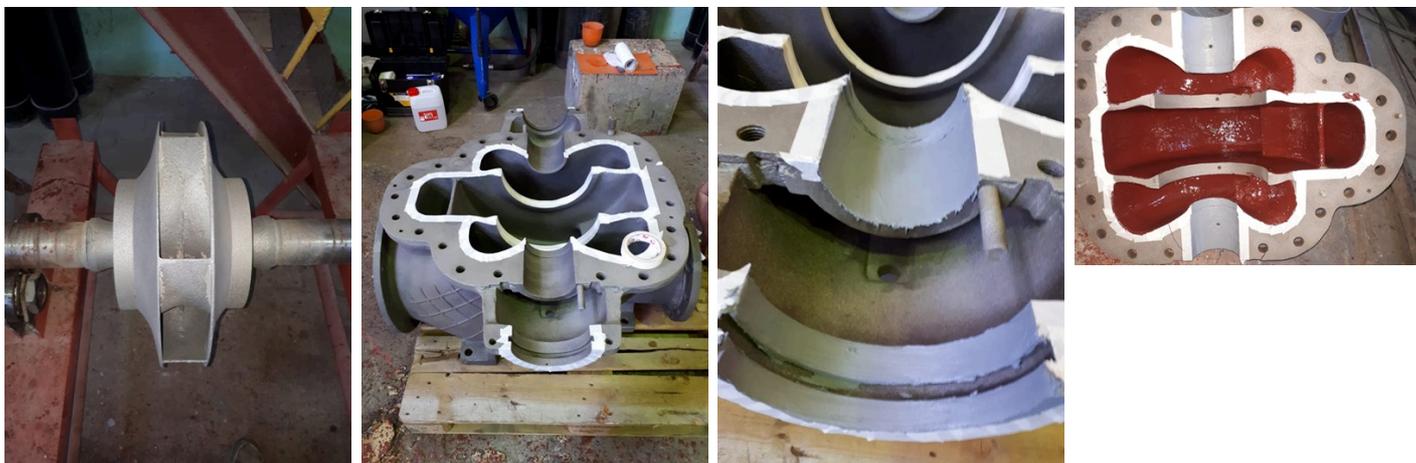
Проточная часть корпуса, крышка и рабочее колесо насоса 1Д1250-63 подвергались разрушительному воздействию химических сред, таких как: сода, тринатрийфосфат, оп-10, Трилон Б, щавелевая кислота, нитрит натрия.

- \* 1, 2 - Общий вид насоса 1Д1250-63 после абразивоструйной обработки ,
- \* 3 - Восстановление металла посадочных мест и проточной части с помощью *Belzona 1111* ,
- \* 4 - Нанесение высокотемпературного защитного покрытия *Belzona 1392* (в 2 слоя) ,

Насос был подвергнут абразивоструйной очистке в соответствии со стандартом Sa 2.5. Было произведено восстановление геометрических размеров рабочего колеса насоса, устранение язв и участков эрозийной выработки проточной части корпуса и крышки насоса; восстановление посадочных мест под подшипник (материалом *Belzona 1111*) и участок сальниковой набивки и уплотнения. Нанесено 2 слоя защитного покрытия *Belzona 1392* на проточную часть насоса и рабочее колесо. Работы произведены в соответствии с инструкциями CEP-1 (восстановление

водорезов насоса, выпрямителей потока, диффузоров/рабочих колес/лопаток ротора); SER-2 (для формовки/переустановки уплотнительных колец, втулок, подшипников и сальниковых коробок); SER-3 (для нанесения внутренних покрытий); SER-5 (для ремонта общего эрозийного повреждения).
