Ремонт вала выпаривателя на сахарном заводе

ID: 7785

Problem

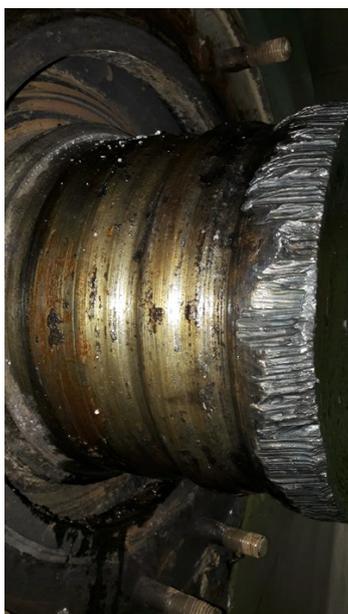
Износ посадочного места на валу местами до 30 мм на радиус.

- * 1. Повреждения на валу. ,
- * 2. Установка центрирующего диска оправки ,
- * 3. Установка оправки и закачивание материала Belzona 1111 ,
- * 4. Окончание ремонта. Внешний вид восстановленного вала. ,

В результате не качественной смазки узла качения вала выпаривателя произошел останов производства на сахарном заводе. Необходимо было в кратчайший срок запустить узел. Руководством завода было принято решение по восстановлению посадочного места по технологии Belzona MPT-2.
