# Ремонт насоса Д-2000 на сахарном заводе

ID: 7803

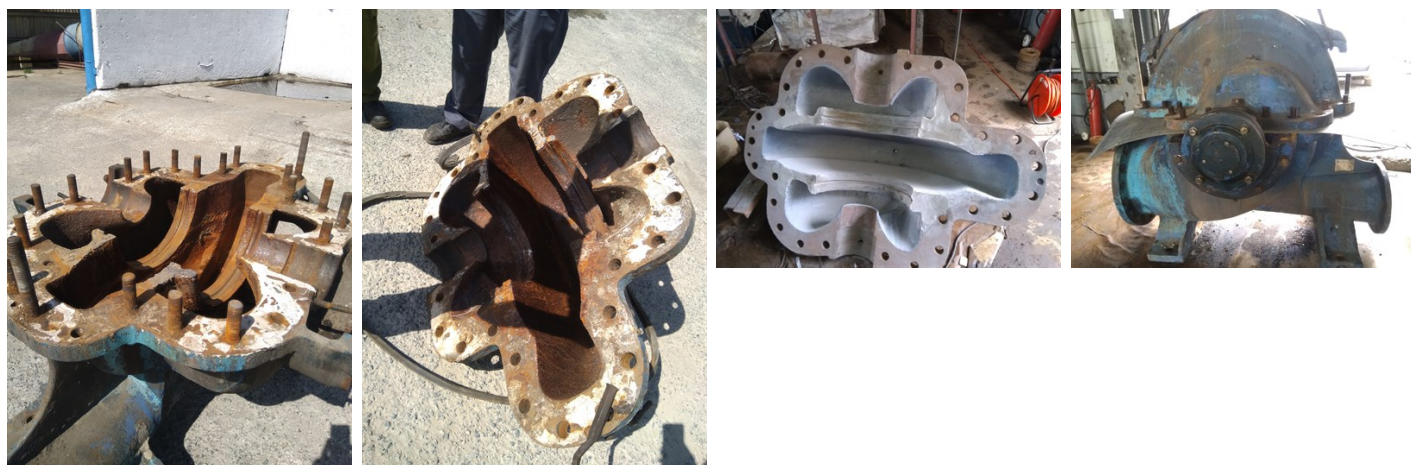
При осмотре данного насоса выявили три проблемы: износ корпуса и крышки насоса в местах установки уплотнительных колец, имелись размывы горизонтального разъема между напорной и всасывающей полостями, износ улиты и водораздела насоса.

\* 1. Внешний вид корпуса насоса перед началом ремонта. 2. Внешний вид крышки насоса перед началом ремонта. 3. Внешний вид крышки после окончания ремонта. Восстановлено посадочные места под уплотнительные кольца, восстановлено зеркало горизонтального разъема, нанесено защитное покрытие. 4. Вид насоса собранного после ремонта. ,

Продукты: \* При проведении работ использовались: Belzona 1311, Belzona 1321 для устранения размывов и износа улиты насоса, Belzona 1111 для восстановления посадочных мест под уплотнительные кольца и горизонтального разъема между корпусом и крышкой. ,

При проведения ремонта использовались технологии СЕР-01, СЕР-02, СЕР-03.

Применении технологий ремонта Belzona CER-01,02,03 позволило сэкономить заводу порядка 700 тысяч рублей, ремонт выполнен за 2 рабочих дня. Так же на внутреннюю поверхность насоса нанесено защитное покрытие Belzona 1321, что значительно замедлит процесс износа.
