# Ремонт пластин вакуумного насоса за 1 час

Заявление: *СЕР-Centrifugal Pumps*

*Вакуумный насос ВВН 2-50 перестал поддерживать состояние вакуума из-за дефектов на пластине насоса.*

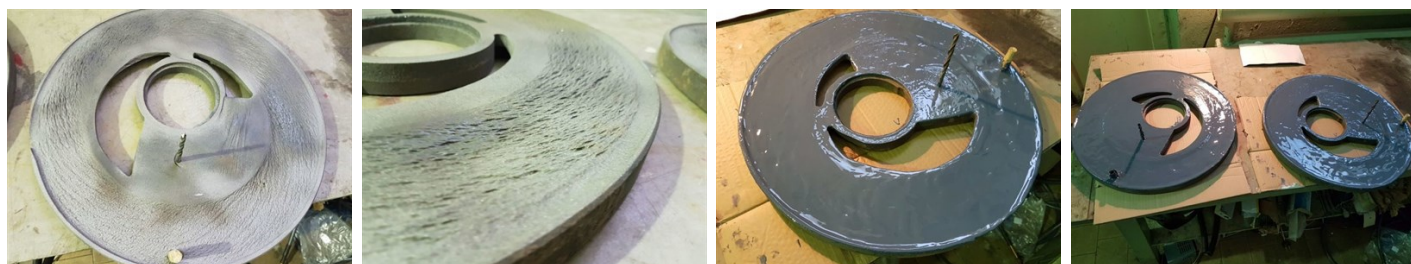
## Описание фотографий

\* 1. Износ насоса 2. Износ в фокусе 3. Ремонт Belzona 4. Ремонт Belzona общий вид ,

Благодаря металлополимеру Belzona 1311, была восстановлена геометрия пластин, а в последствии, нанесено защитное покрытие Belzona 1321, которое защищает Ваше оборудование от коррозии и эрозии на длительный срок.

Работы были выполнены в течение часа, запустить пластины в работу возможно уже на следующий день. Благодаря технологиям Belzona Вы сократите период простоя оборудования и на долгое время защитите от износа.
