Ремонт шнека и полувтулки на целлюлозно-бумажном предприятии

ID: 7831

Промышленность: *Pulp & Paper*

Заявление: *SHM-Solids Handling Machinery*

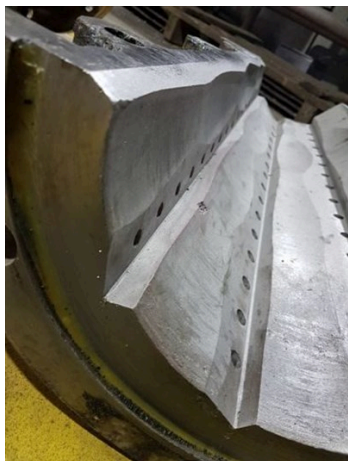
* 1. Износ полувтулки 2. Износ шнека 3. Ремонт и защита полувтулки 4. Ремонт и защита шнека ,

Применение происходило в соответствии с листовками о применении материалов - Belzona Know-How System Leaflet SHM-14.

Работы выполнены в течение 3 часов. Затрачено 6 кг. Belzona 1812.
