# Восстановления гранитных валов на Пермском ЦБК

Местоположение Пермский ЦБК, Россия

Субстрат: Гранит

Продукты: \* Belzona 4111 Belzona 1321 ,

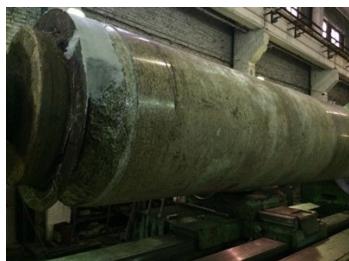
Со временем эксплуатации гранитного вала (диаметр 450 мм) появились продольные трещины и сколы до центрального стержня вала. Было принято решение отколотую часть устраниить полностью и восстановить геометрическую форму при помощи технологий и материалов Belzona;

\* 1 - Поврежденный вал 2 - Нанесение Belzona 4111 3,4 - Завершенный ремонт ,

Сколотую часть гранитного вала вырезали. Затем основную толщину (95%) в целях экономической обоснованности восстановили материалом Belzona 4111. Далее восстановленный участок был выведен (отфрезерован) в нижний уровень, под нанесение высокотвердого покрытия Belzona 1321. После нанесения насечки вал был восстановлен до проктных размеров материалом Belzona 1321.
