Reconstruction du couvercle et de la portée de bride d'un échangeur avec Belzona 1111

ID: 7971

Application: Échangeurs de chaleur

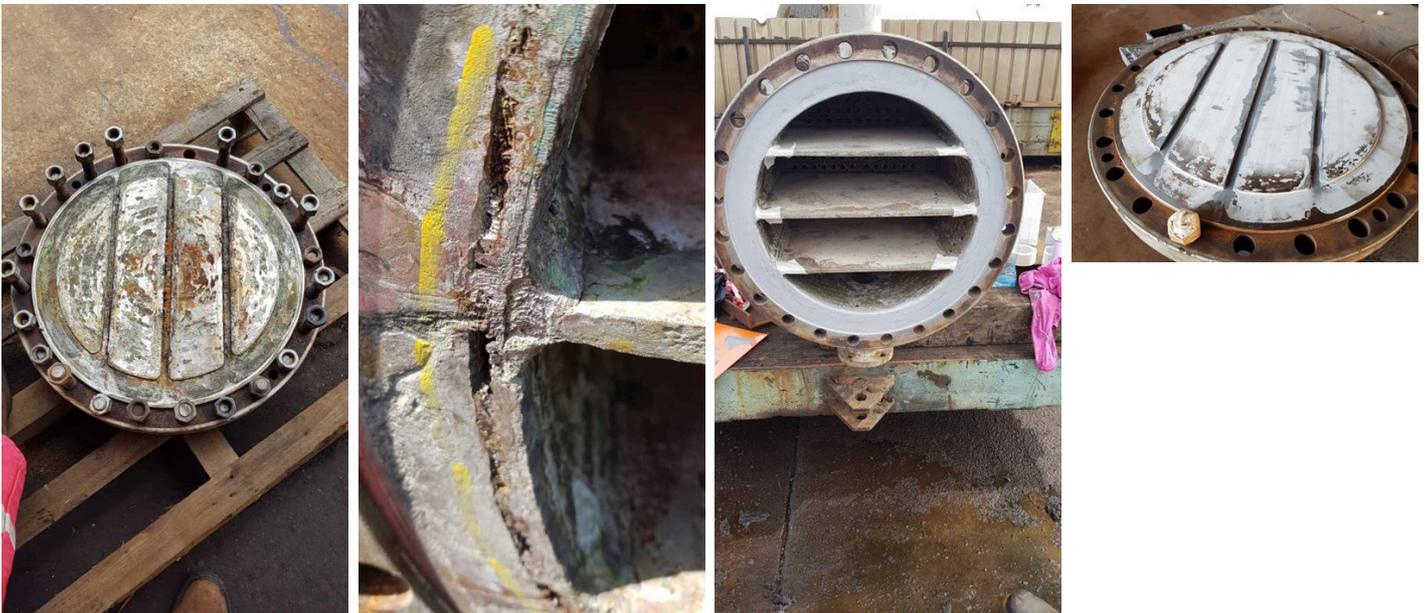
Descriptions des photographies

Cette bride d'échangeur ainsi que le couvercle étaient endommagés par la corrosion et présentaient d'importantes crevasses et piqûres.

* 1- Couvercle avant application 2- Portée de bride avant application 3- Bride après application 4- Couvercle après application ,

Le substrat a d'abord été grenailé afin de garantir une bonne adhésion mécanique avec le produit. Belzona 1111 a ensuite été utilisé pour reconstruire la portée de bride et le couvercle de l'échangeur selon une version modifiée de la procédure Belzona

HEX-02. Les deux parties de l'équipement ont ensuite été usinée aux bonnes dimensions.
