Ремонт крышек холодильной установки "Hitecsa" (Италия)

Ремонт/восстановление крышек трубных досок холодильной установки (теплообменник) на т/х «Бойкий»

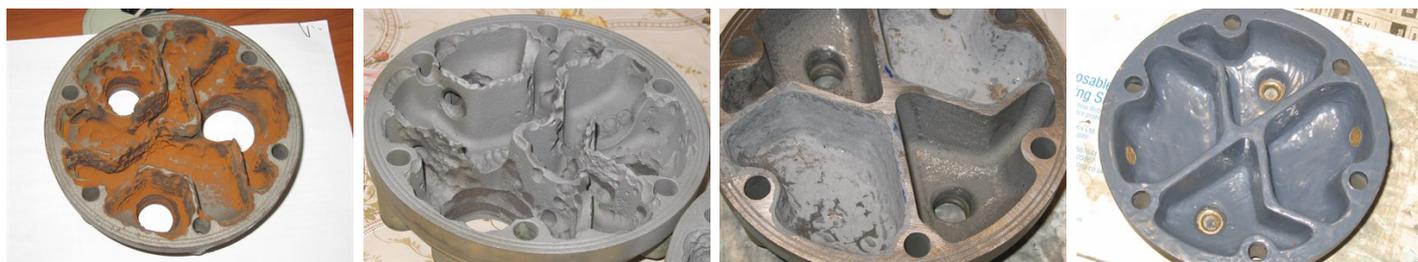
Описание фотографий

Из-за коррозии, вызванной воздействием морской воды, крышки холодильной установки были сильно повреждены, практически полностью разрушены соединительные резьбы и перегородки крышек, обеспечивающие циркуляцию охладителя. Ремонт и восстановление деталей методом наплавки металла занял бы недопустимо много времени и требовал бы значительных финансовых затрат, а новые детали изготавливались только под заказ в течении 4-6 месяцев (поставка из Италии)

* 1. Крышка холодильника до ремонта 2. Вид крышек после пескоструйной очистки 3. Восстановление профиля перегородок крышки 4. Завершённый ремонт крышки ,

Выполнить ремонтные работы по восстановлению крышек холодильной установки классическими способами было практически невозможно. Свойства полимерных композитных материалов Belzona позволили быстро и качественно восстановить разрушенные крышки холодильной установки и позволили заказчику обойтись без дорогостоящего приобретения новых деталей и избежать длительного простоя. Кроме того срок службы отремонтированных деталей был увеличен благодаря покрытию, защищающему внутреннюю поверхность крышек от коррозионного разрушения.
