Ремонт кольца вала насоса СДВ-2700

ID: 8027

Восстановление кольца вала насоса СДВ-2700

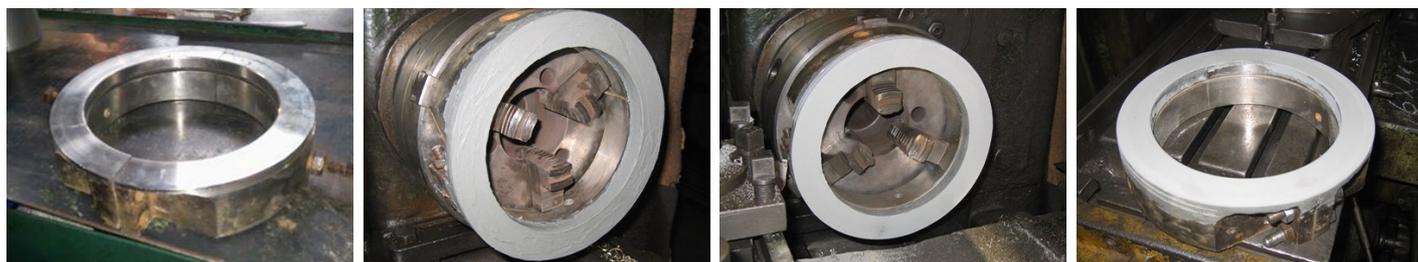
Описание фотографий

Из-за износа и механического воздействие, примыкание и уплотнение кольца вала насоса к ответной части было нарушено

* 1. Кольцо вала насоса до ремонта 2. Кольцо вала насоса после нанесения материала Belzona 1111 3. Кольцо после механической обработки восстановленного участка 4. Кольцо вала насоса после завершения ремонта ,

Ремонт выполнен в соответствии с Системными Листовками Belzona МРТ-1 и МРТ-2. Ремонтируемый участок кольца был механически подготовлен на токарном станке, очищен и обезжирен. После чего был нанесен восстановительный материал Belzona 1111 и после отверждения восстановленный участок был расточен до необходимых размеров.
