# Ремонт корпуса подшипника вала насоса СДВ 7200

Ремонт посадочного места корпуса подшипника вала насоса СДВ 7200

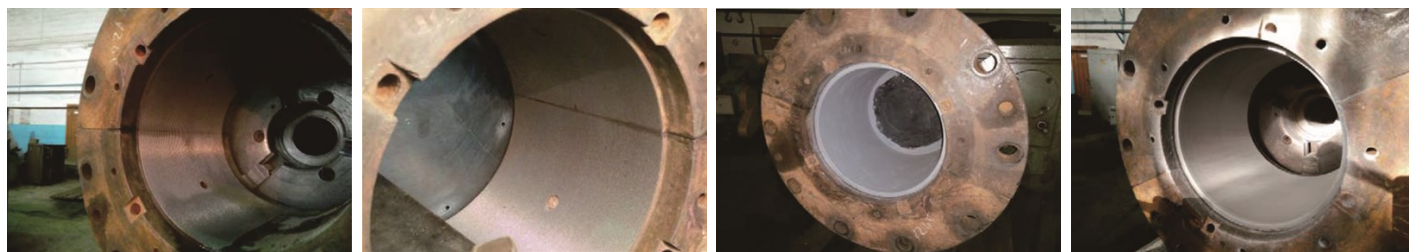
Износ четырех сегментного резино металлического подшипника насоса вызвал деформацию одного из сегментов, а дальнейшая работа насоса привела к разрушению посадочного места в корпусе подшипника и аварийной остановке насоса. Восстановление посадочного места спомощью сварочных работ (наплавкой) заняло бы 7-10 дней. Остановка насоса на такой длительный период была неприемлема, а приобретение нового корпуса подшипника вело к значительным финансовым затратам.

- \* 1. Вид корпуса подшипника до начала ремонтных работ ,
- \* 2. Вид ремонтного участка корпуса подшипника с установленной заглушкой ,
- \* 3. Корпус подшипника после нанесения ремонтного материала Belzona 1111 ,
- \* 4. Вид корпуса подшипника после завершения ремонта ,

Ремонт был проведен в соответствии с Системными Листовками Belzona ENC-1, MPT-1. Корпус подшипника был установлен на токарный станок, с помощью резца ремонтируемый участок был зачищен и подготовлен, далее обработан обезжиривателем Belzona 9111. Для обеспечения равномерного нанесения ремонтного материала на дно корпуса подшипника была установлена заглушка, обработанная разделительной жидкостью Belzona 9411 предотвращающей адгезию восстановительного материала к заглушке. После чего на ремонтный участок был нанесен восстановительный материал Belzona 1111 и после полимеризации расточен до необходимых размеров.

Ремонт по восстановлению геометрии посадочного места корпуса подшипника с использованием полимерных композитных материалов Belzona занял 1 день, позволил быстро ввести насос в эксплуатацию и избежать затрат связанных с длительным простоем оборудования.
