# Срочный ремонт посадочного места под подшипник на валу методом формовки

ID: 8078

Местоположение АО "Гатчинский  
клиента: комбикормовый завод", г.  
Гатчина, Россия

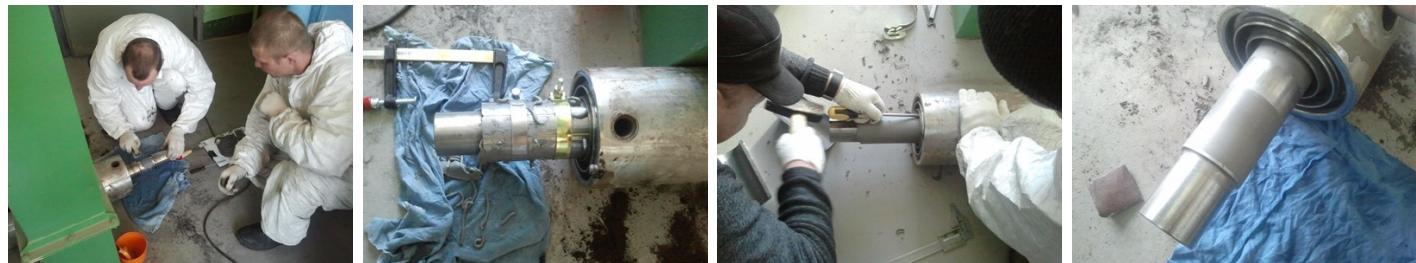
В связи с выходом из строя подшипника произошел износ его посадочного места на валу. Размеры и форма вала не позволяли полностью демонтировать и транспортировать его в ремонтный цех, это привело бы к очень длительному простою комбината.

- \* 1. Нанесение материала Belzona ,
- \* 2. Установка формообразующей детали ,
- \* 3. Доработка посадочного места ,
- \* 4. Отремонтированное посадочное место. ,

Восстановление посадочного места под подшипник на валу с применением формообразующей детали без полного демонтажа оборудования.

Работы были выполнены за 8 часов, что свело к минимуму сроки простоя оборудования и значительно продлить время его эксплуатации.
