Ремонт верхнего архитрава пресса ламинирования фанеры

ID: 8080

Местоположение АО "Сыктывкарский Фанерный

клиента: завод" г. Эжва, Россия

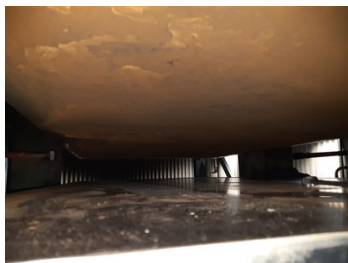
Описание фотографий

В процессе работы пресса ламинирования фанеры из-за постоянного колебания температур и большой влажности образовалась сильная коррозия поверхности верхнего архитрава, которая достигала 6 мм, что повлекло за собой постоянные прожиги фанеры, неустранимый брак производства.

- * 1. Состояние архитрава до ремонта. ,
- * 2. Нанесение материала Belzona 1121. ,
- * 3. Выравнивание поверхности. ,
- * 4. Состояние архитрава после ремонта. ,

С помощью системы материалов Belzona поверхность архитрава была выровнена в допуск $\pm 0,4$ мм и защищена от дальнейшей коррозии.

Ремонт выполнен по технологии разработанной и составленной совместно с техническими представителями завода заказчика.
