# BELZONA PROTÈGE LA TUYAUTERIE DU COLLECTEUR DU GAZ NON CONDENSABLE D'UNE PAPETERIE

ID: 8279

Industrie: Pâtes et papiers

Localisation du client: Alabama, États-Unis

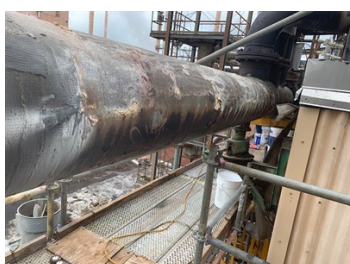
Des défauts de paroi mince et de paroi traversante (fuites sous pression) ont été décelés sur les joints de soudure lors du retrait de l'isolant existant.

- \* 1. État du tuyau corrodé; après retrait de l'isolant ,
- \* 2. Préparation de surface ,
- \* 3. Réduction de la température sur le tuyau après l'application du 5871 ,
- \* 4. Tuyauterie isolée ,
