# BELZONA SUPERWRAP II SAUVE UNE STATION D'ÉPURATION

ID: 8289

Localisation du client: France  
Date de la demande: 2017

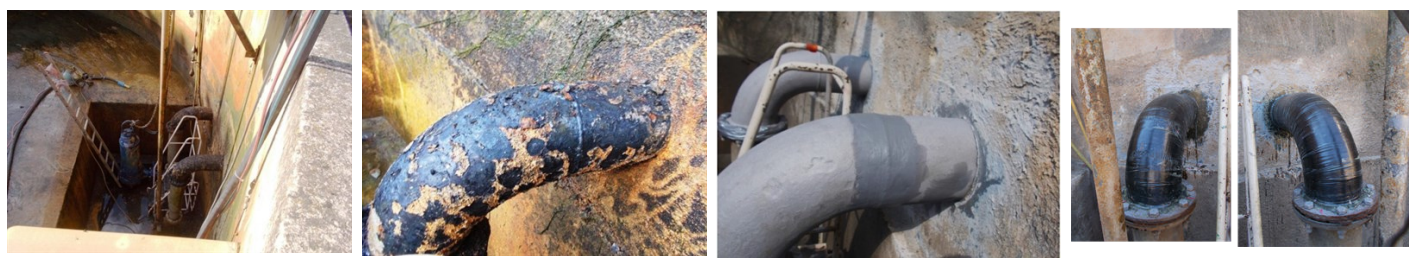
## Descriptions des photographies

Les coudes de tuyaux en acier carbone souffraient de corrosion externe due aux intempéries. Le client exigeait la restauration de la perte de métal sur les deux tuyaux tout en ajoutant une protection supplémentaire contre toute corrosion subséquente. Le client était intéressé par une solution composite conforme à réparer en rétablissant la résistance du tuyau mais au même temps, en protégeant la tuyauterie d'une corrosion supplémentaire.

- \* 1. Tuyauterie corrodée ,
- \* 2. Corrosion importante entraînant des défauts de paroi traversante ,
- \* 3. La surface a été préparée par grenaillage ,
- \* 4. Application terminée ,

L'application a été réalisée conformément à une version du Know-How system Leaflet VPF-11 modifiée pour réparer les fuites dans les tuyaux. Trois enveloppements (6 strates) de Belzona SuperWrap II ont été appliqués sur la zone de réparation selon la conception, spécialement créée pour cette application.
