# BELZONA RÉSISTE À L'ABRASION HUMIDE PROLONGÉE

Industrie: Pâtes et papiers

Localisation du client: Papeterie, Italie

Application: Pompes centrifuges

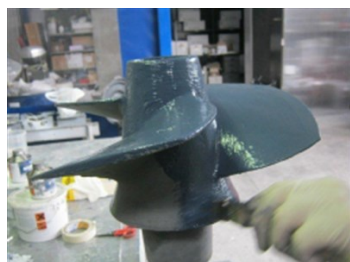
- \* 1. Roue de pompe en cours de revêtement ,
- \* 2. Revêtement de pompe appliqué ,
- \* 3. Revêtement extérieur appliqué ,
- \* 4. Inspection après 4 ans de service ,

L'application a été réalisée conformément aux brochures du système de Know-How de Belzona CEP-3, CEP-4 et CEP-5. La préparation de la surface a été effectuée par grenaillage. Les zones corrodées par piqûre et érodées ont été reconstruites avec Belzona 1311 et les surfaces internes ont ensuite été recouvertes avec Belzona 1321 pour protéger la pompe de l'érosion et la corrosion. Successivement, Belzona 5811 a ensuite été utilisé pour protéger les surfaces externes de la pompe.
