Protection d'un escalier avec Belzona

ID: 8302

Industrie: Bâtiments et structures
Application: Zones problématiques au sol
Substrat: Céramique
Des produits: * Belzona 5321 (SG Laminate), Belzona 9221 (Surefoot Aggregate White),

Localisation du client: Croatie, Zagreb
Date de la demande: Juin 2018

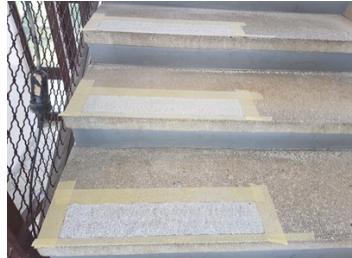
- * 1. L'immeuble où l'application avait lieu ,
- * 2. Solution de ruban adhésif économique prédente ,
- * 3. Belzona 5321 en cours d'application ,
- * 4. Application terminée ,

Le client avait précédemment installé plusieurs types de bandes adhésives. Ce système peu coûteux n'a malheureusement pas duré très longtemps et n'était donc pas apte pour sa fonction. Comme il s'agissait d'une application intérieure et le distributeur savait que le prix était un problème, une couche de Belzona 5231 avec Belzona 9221 (Sure-foot Aggregate) incorporé a été recommandée. Deux boîtes de Belzona 5231 (gris foncé, 4 litres chacun) et 5 boîtes de Belzona 9221 (2 kg chacun) ont été utilisées.
