Toit plat d'un bâtiment de laboratoire réparé et rendu étanche avec Belzona 3111

ID: 8387

Toit plat en béton d'un bâtiment de laboratoire principal d'une centrale thermique à charbon en Espagne.

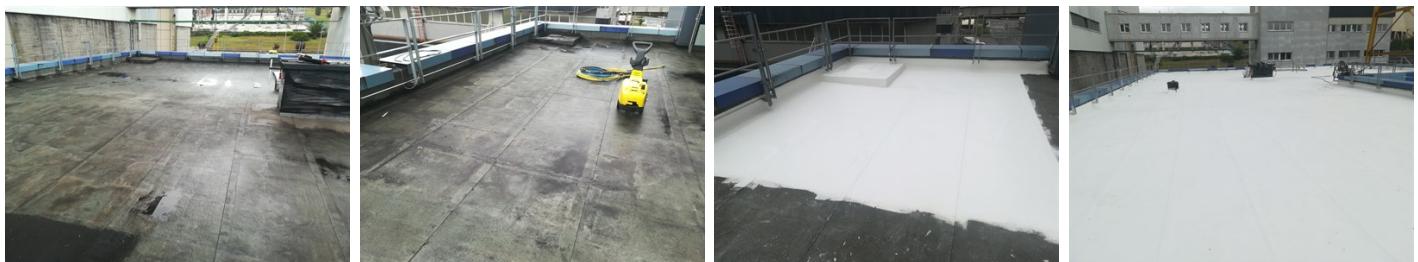
Descriptions des photographies

La membrane d'asphalte présente sur certaines zones du toit en béton était détériorée . Cette situation causait des infiltrations d'eau dans les bureaux et les laboratoires d'essais sous-jacentes et par conséquent, a entraîné des dommages aux équipements de mesure et d'essais très couteux.

- * 1 ; État initial ,
- * 2 - Nettoyage ,
- * 3 ; Application du Belzona 3111 ,
- * 4 ; État finale avec un deuxième couche de Belzona 3111 ,

L'application a été réalisée conformément aux System Leaflet Belzona RPA-6 et TCC-4.

La surface du toit de 600 m2 a été réparé d'abord avec Belzona 2211 et après revêtu avec Belzona 3111.
