Réparation d'un tourillon de broyeur à boulets avec Belzona

Réparation de la section de tourillon d'un broyeur

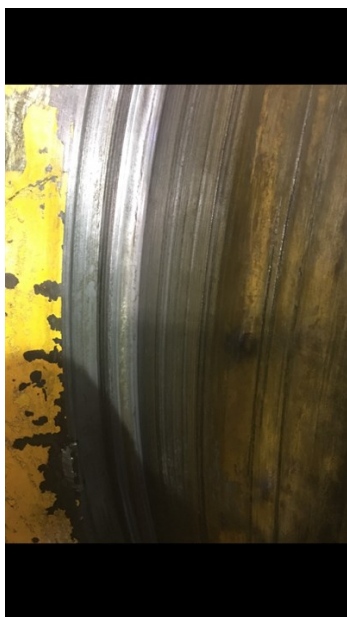
Le problème était l'usure causée progressivement par le broyeur rotatif meulant contre la section de tourillon. Un autre problème était l'abrasion des minéraux broyés dans le cadre du processus d'extraction.

- * 1. Section de tourillon endommagé ; e ,
- * 2. Préparation de la surface ; l'aide d'un MBX ,
- * 3. Application du Belzona 1121 ,
- * 4. Application finale ,
