# Réparation d'un tourillon de broyeur à boulets avec Belzona

ID: 8405

Réparation de la section de tourillon d'un broyeur

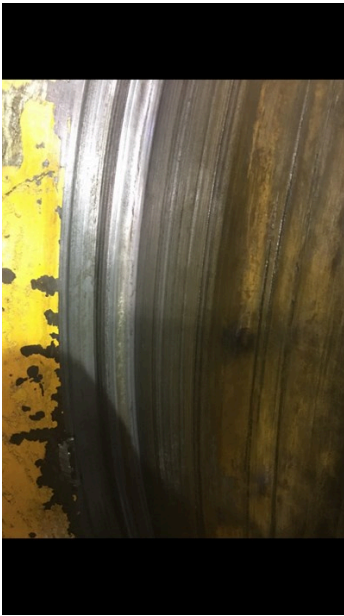
Le problème était l'usure causée progressivement par le broyeur rotatif meulant contre la section de tourillon. Un autre problème était l'abrasion des minéraux broyés dans le cadre du processus d'extraction.

- \* 1. Section de tourillon endommagé;
- \* 2. Préparation de la surface; l'aide d'un MBX ,
- \* 3. Application du Belzona 1121 ,
- \* 4. Application finale ,
